Projekt F665

F665 kom til Veteranbanen i 1971 på en lejeaftale med DSB og blev sat i drift omgående som erstatning for HV2, da denne skulle igennem en revision frem til 1979. Her kunne HV2 igen tage over. I 1974 købte VBV F665.

F665 blev sat ind i driften igen i 1985 og kørte til 2004. I 2004 påbegyndtes en renovering, hvor førerhus, klædning, kedelrør m.m. blev demonteret. Siden har maskinen stået adskilt, og der har været arbejdet på den sporadisk, idet andre opgaver har taget kræfterne og opmærksomheden, medens banens anden F-maskine F658 har stået for al kørsel med damp.

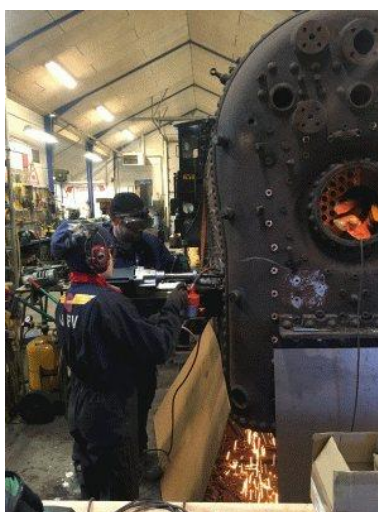
Støttebolte bores ud fra yderside og skæres på inderside

Der isvejses nye sider i røgekammeret, og den helt store opgave med at renovere fyrkassen påbegyndes. Støttebolte bores ud og skæres på inderside

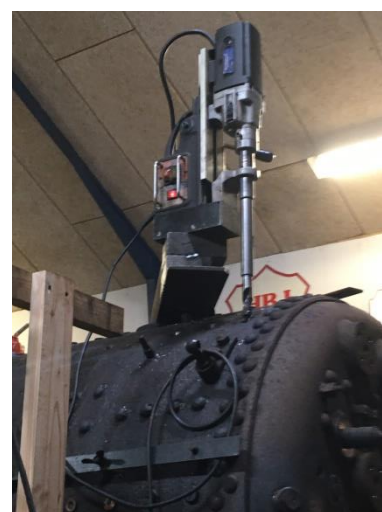
Der udbores på livet løs. Her støttebolte i toppen

Der udbores og skæres flere støttebolte. Nu også støtteboltene i toppen af kedlen – Under opfindelse af snedige opstillinger for at kunne anvende magnetboremaskinen.

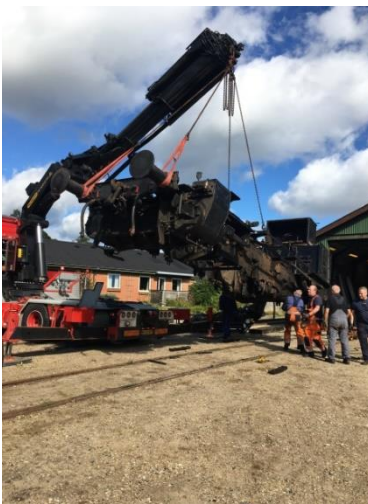
Undervognen er blevet flyvende

Så er hjulene på F665 løsnet, og bundrammen løftet, så hjulene kunne demonteres. Det krævede en ret stor kran til løftet. Der arbejdes ihærdigt videre med udbores af støttebolte og nagler, som midlertidigt erstattes med kraftige bolte

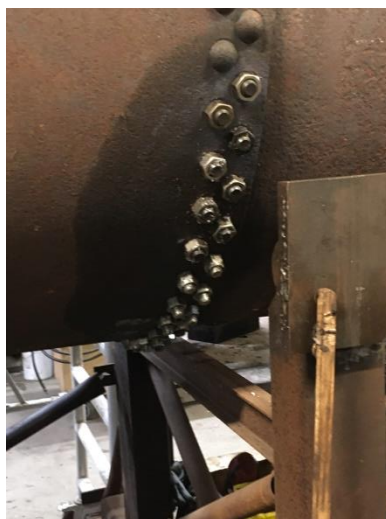
Nagler under "maven" bores ud og erstattes midlertidigt med bolte

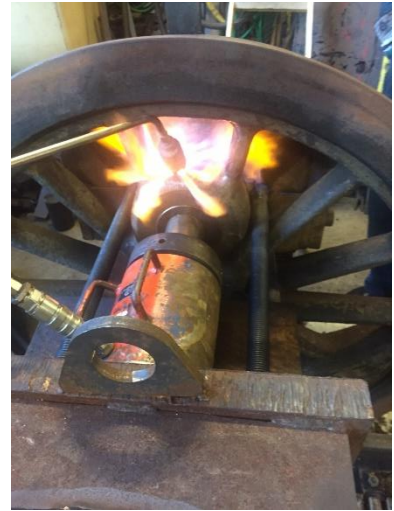
Masse af varme og en stor donkraft, for at få vingetapperne ud

Det store nummer i denne måned har været at få presset vingetapperne på midterhjulene ud, så hjulene kan sættes op i en drejbænk for afdrejning af hjulbaner og flanger. Der skulle meget varme, en stor donkraft og den store hammer til, før tapperne endelig måtte give sig. Samtidig er arbejdet med udskiftning af støttebolte og naglerfortsat ufortrødent, og beholdere, fjedre, og beslag er demonteret fra undervognen for eftersyn, reparation og prøvning.

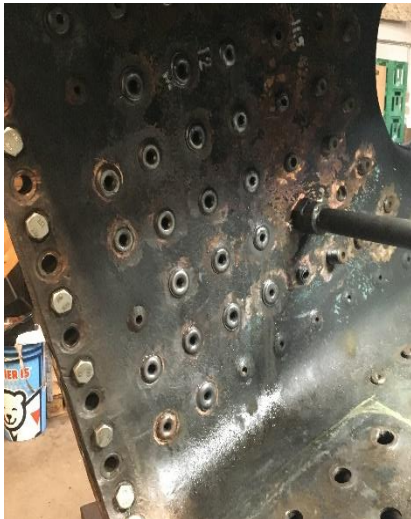
Der sættes hoveder på støttebolte indvendig i fyrkassen

Der hamres og bankes så det ikke er til at få ørenlyd. Det handler om at uddorne og sætte hoveder på alle de mange støttebolte i fyrkassen. Et arbejde, som virkelig skrider frem.

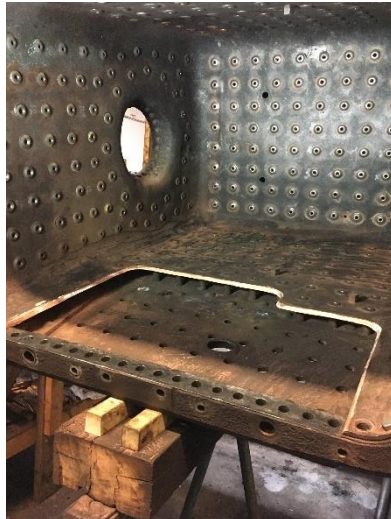
Udskæring af tæret kobberplade i fyrkassen

Selv om vi gik tidligt og ufrivilligt på juleferie, blev der i begyndelsen af måneden skåret ud i kobberpladen i den ene side af fyrkassen. Så der er snart klar til isvejsning af ny kobberplade.

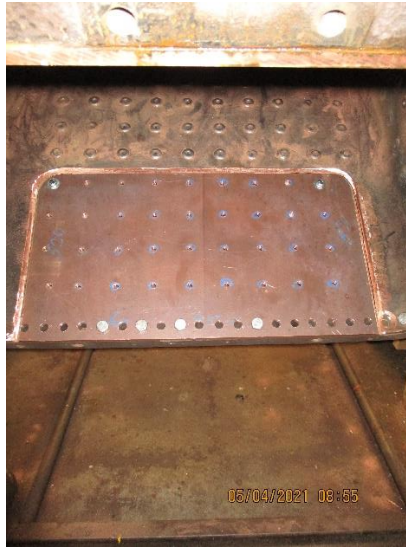
Ny kobberplade tilpasset i fyrkammeret klar til svejsning

Der arbejdes i en lille 5-mands boble med at tilpasse kobberpladerne til fyrkassen samt renovering, klargøring eller nyfremstilling af dele til lokomotivet.

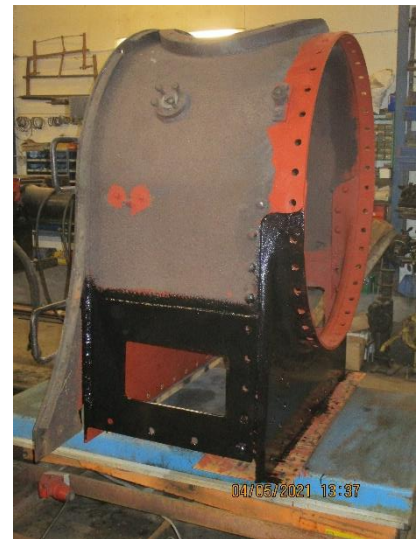
Røgekammeret er demonteret

Røgekammeret er blevet demonteret og rørvæggen et taget ud. Det har vist sig, at også rørvæggen var tæret til under tilladt tykkelse, så der skal fremstilles en ny. Der arbejdes videre med renovering og nyfremstilling af alle smådelene – ventiler, bremsecylindere, støtter m.v.

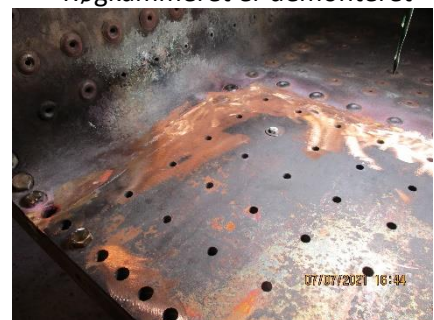
Kobberplader isvejset

Kobberpladerne i fyrkassen en blevet lagt på plads og svejset.

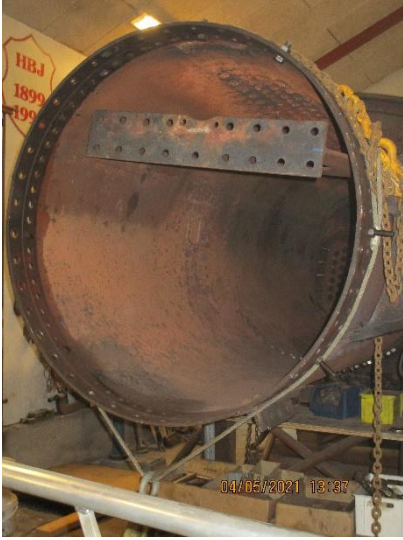
Rørvæggen mod røgekammeret er demonteret og kedlen er sandblæst indvendigt

Rørvæggen er sendt til scanning, så en ny kan fremstilles hos Danstoker i Herning. Kedlen er sandblæst indvendigt så grubbetæring kan reparations svejdes. Renoverede dele afrenses og males med rustprimer og dækmaling, så de ligger klar til montering.

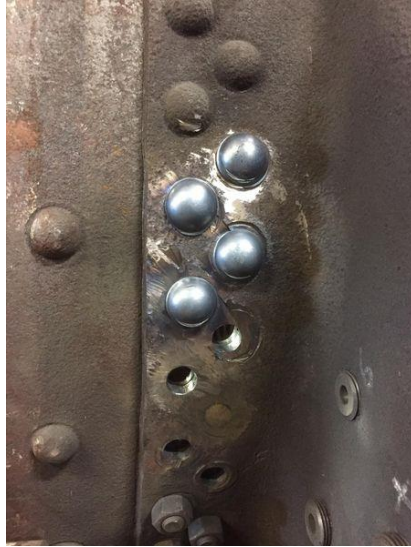
Nagler i svøbet mod fyrkassen.

De to rækker nagler i det midterste svøb i rundkedlen, som midlertidigt var udskiftet med bolte, fik isat nye nagler. Efter lidt begyndervanskeligheder gik det super fint med at få naglerne i hullerne og få dem nittede.

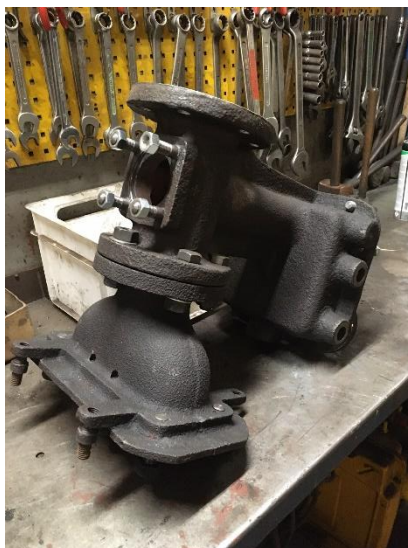
Dampfordeleren adskilt, rengjort, nye pakninger og nye støttebolte

Der er stadig masser af dele, der skal renoveres. Dampfordeleren er fundet frem og har fået nye pakninger og nye støttebolte. Hjulene slibes, grundes og males. Lejesølerne poleres og lejekasserne kontrolleres med mærkeblåt.

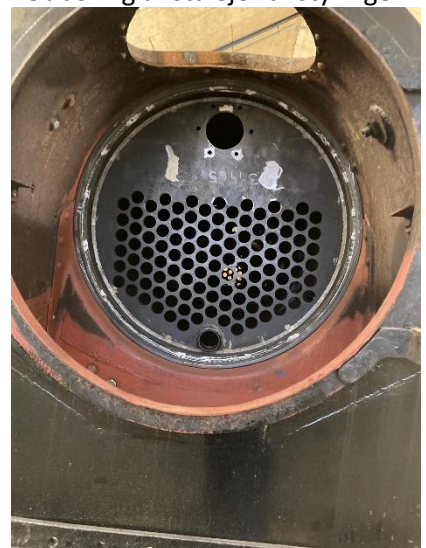
Kedlen med den nye rørvæg

Kedlen er hjemkommet fra Danstoker med en ny rørvæg i røgkammerenden og opsvejsning af grubbetæninger i bunden af rundkedlen.

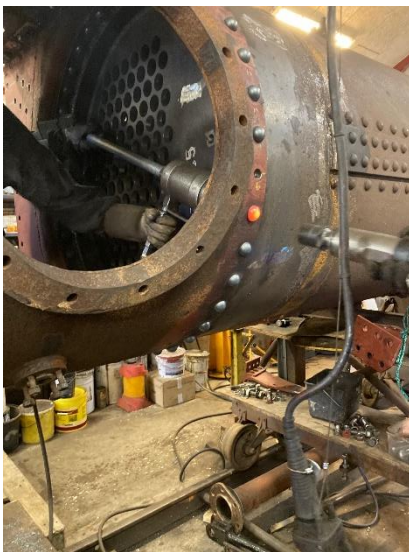
Nitning af røgkammeret

Røgkammeret nittes på rundkedlen

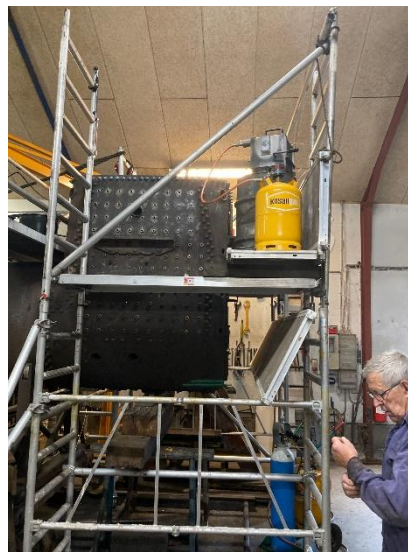
Nitning af fyrboksen

Fyrkassens kobberkasse nittes til den udvendige stålkappe

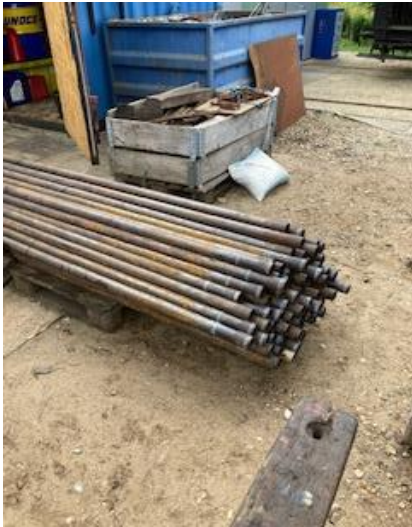
116 stk Kedelrør udkravede og reducerede

Kedelrørene afkortes, presses og udglødes.

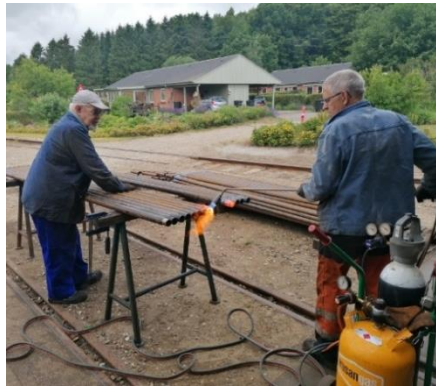
Kedelrørene udglødes i de bearbejdede ender

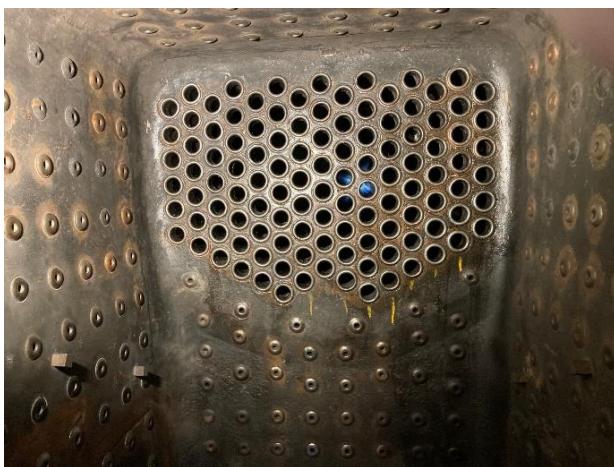
Kedelrørene ombertlet i fyrkassen

Kedelrørene bertles i fyrkassen.

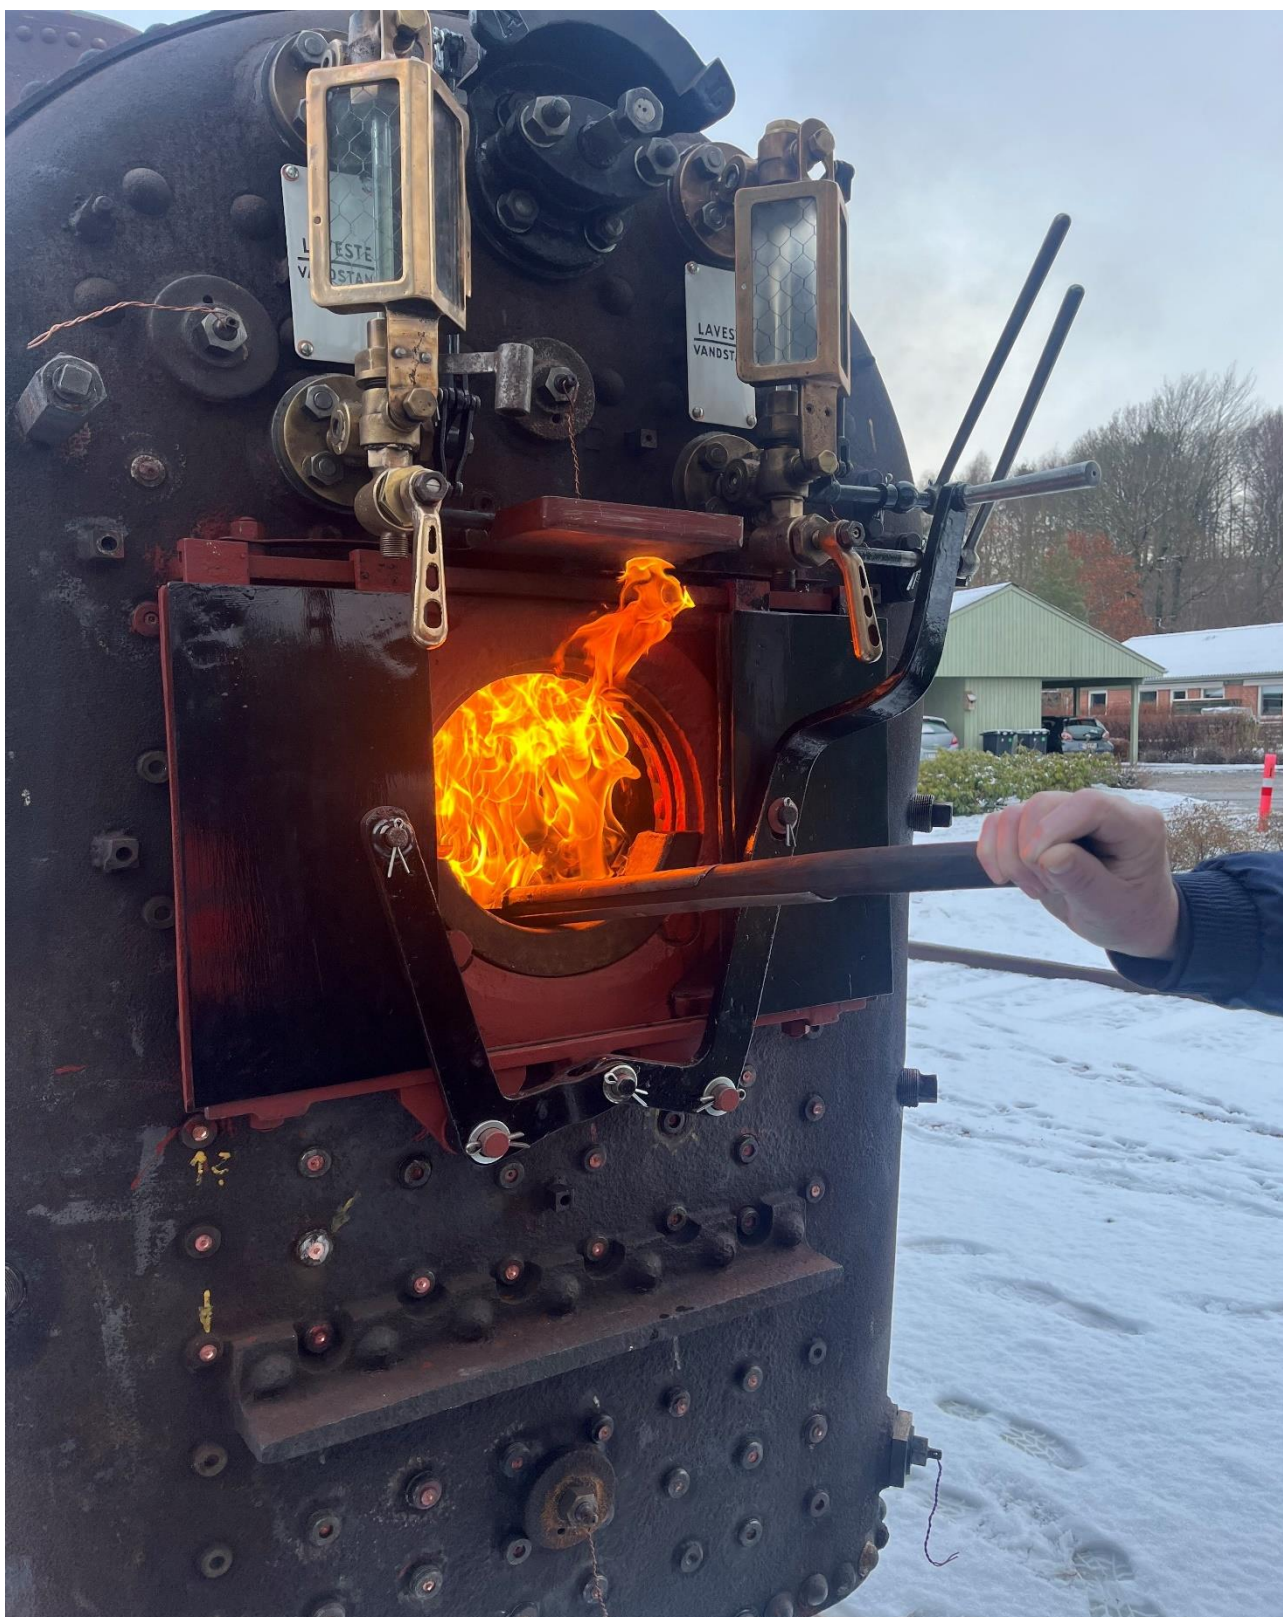
Opfyring af kedlen. Varm prøve godkendt 16. Marts

16. Marts oprandt så den store dag, hvor der blev foretaget godkendende varm prøve – alt blev godkendt af Force. Nye låge til røgstammer vales op hos eksternt leverandør
